# ØSTFOLDBANEN VL

## (SKI) - MOSS

Høienhaldgata nr. 5, 7 og 9  
Anbefaling av nødvendige tiltak  
Km 58,990 – 59,270

| <b>Prosjekt: 960168</b><br><b>Parsell: 20</b> | | Dokument nr.<br><br><b>SMS-20-A-11369</b> | | | Rev.<br><br><b>00E</b> | |

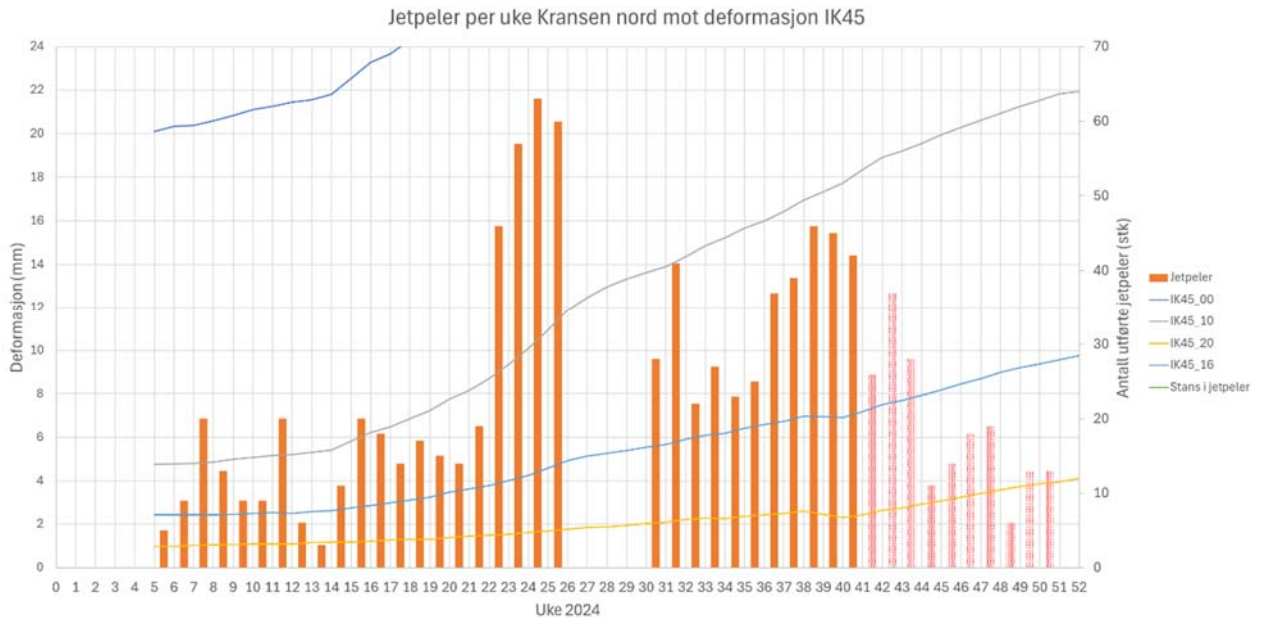
Deformasjonene som måles i de dype kvikkleirelagene har en klar sammenheng med jetpellarbeidene som ble utført våren, sommeren og høsten 2024. Spesielt ble det målt økende deformasjoner før sommeren da det ble produsert ekstra mange jetpeler på kort tid. Disse deformasjonene var ikke forventet.

Figur 2-1. Deformasjonsutvikling vist sammen med antall etablerte jetpeler i Kransen nord. Rosa peler viser peler etablert utenfor kritisk område i forhold til deformasjoner.

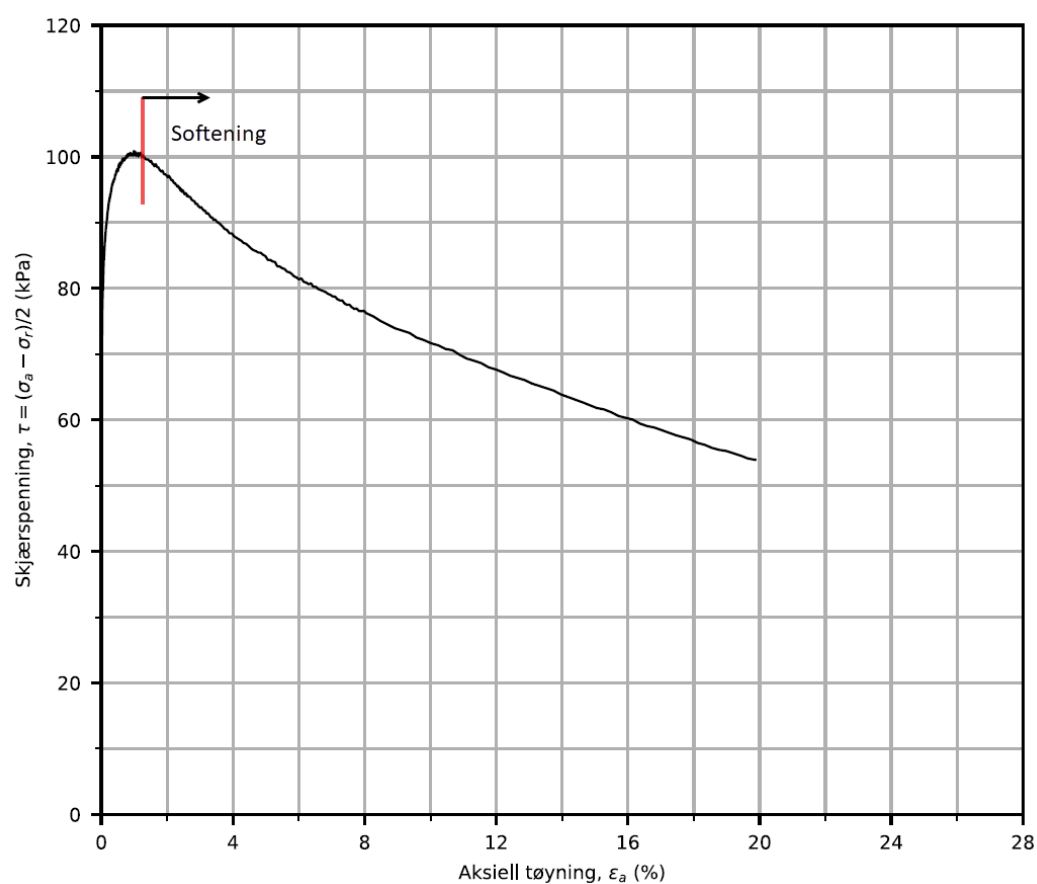
Kvikkleire er et sprøtt materiale som betyr at dersom leira deformerer seg over maksimum nivå så bryter leirstrukturen sammen (softening) og leiren mister tilnærmet all fasthet (kvikkleire). Beregninger av situasjonen viser at leira foran Høyenhaldgata 5 og 7 i dag er så påkjent og har så store deformasjoner at den er nære en begynnende bruddsituasjon.

Figur 2-2. Arbeidskurve for kvikkleire i borpunkt 06-375 foran Høyenhalldgate 5. Prøven er tatt i dybde 27,33 m og viser hvor softening begynner.

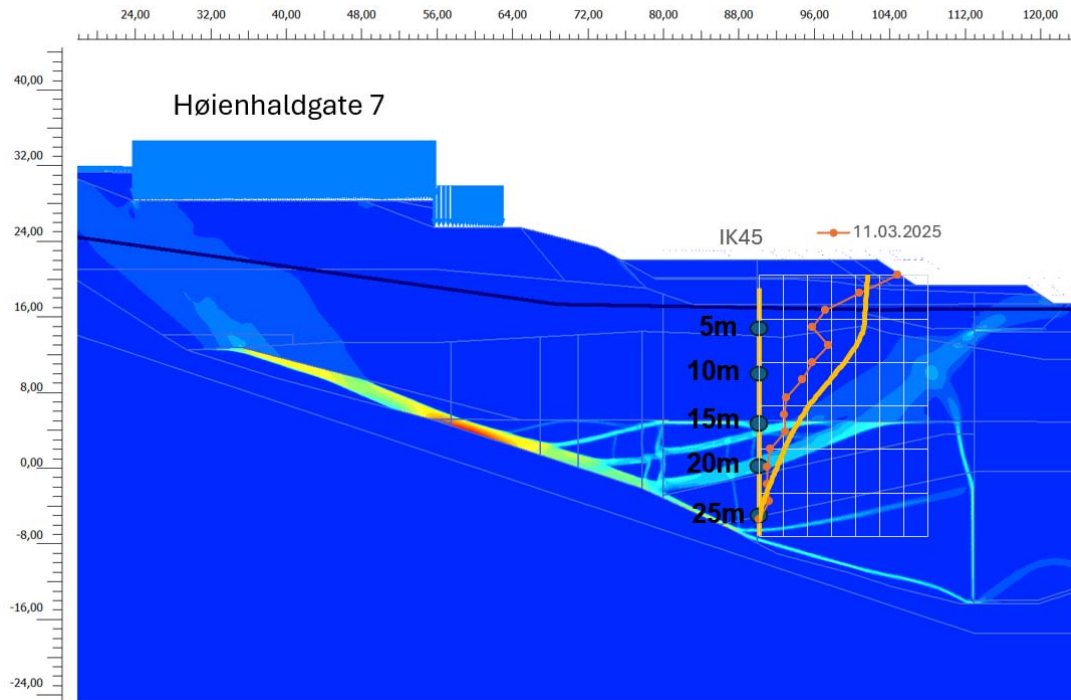
Det er utført beregninger for å kunne simulere de deformasjonene som måles. Beregningene viser at kvikkleira er nær en full utnyttelse av styrken, og at den vil komme til et begynnende brudd med mulighet for progressiv bruddutvikling hvis deformasjonene fortsetter.

Figur 4-1. Viser beregnet brudd i kvikkleire sammen med målte deformasjoner i IK45 (orange prikkete linje) og grense for softening (gul linje).

Vår anbefaling er derfor at Høienhaldgata 5 og 7 rives, og for å hensynta usikkerheten i utførte vurderinger må rivingen starte høsten 2025 og være ferdig utført i løpet av 2025.
