# ØSTFOLDBANEN VL

## (SKI) - MOSS

### Deformasjoner Kransen Nord – Uavhengige geotekniske vurderinger Høienhaldgata 9, sammendrag

| <b>Prosjekt: 960168</b><br><b>Parsell: 20</b> | | Dokument nr.<br><br><b>SMS-20-A-11904</b> | | | Rev.<br><br><b>00E</b> | |

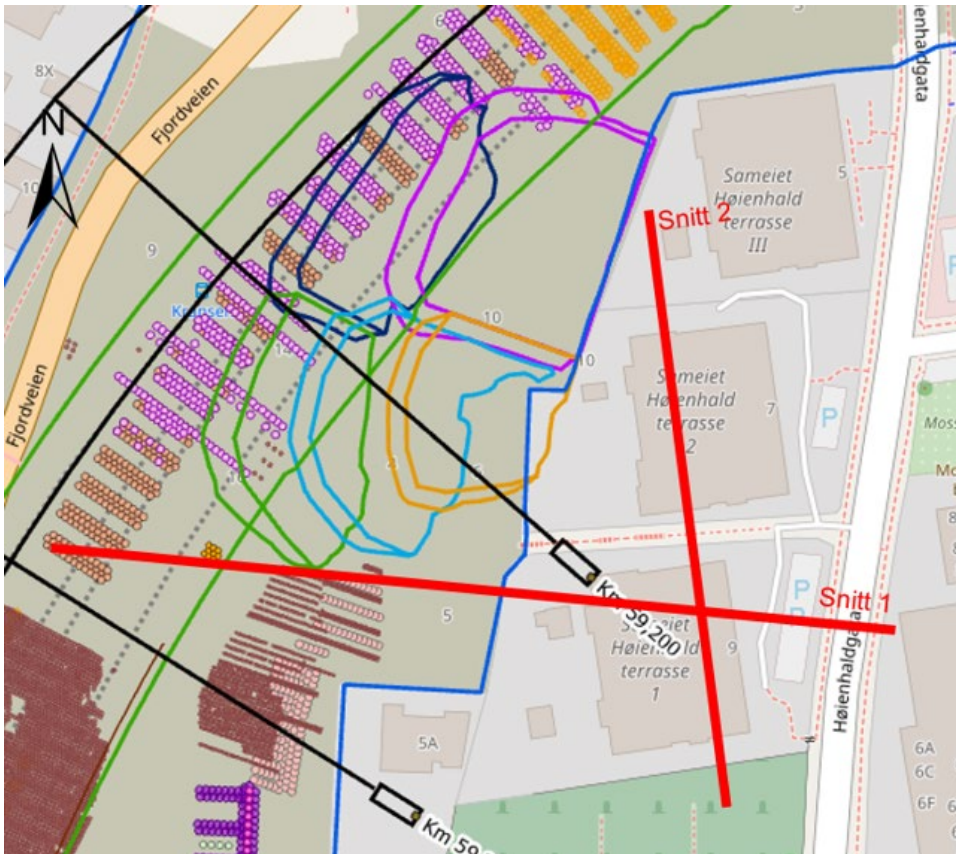
**Figur 2-1 Planskisse av beregningssnitt ved Høienhaldgata 9**

Multiconsult har utført stabilitetsanalyser på 2 snitt som vist i Figur 2-1. For Snitt 1 ned mot byggegrop er det utført grunnforsterkning nedenfor samt at snittet tangerer fyllingsutslaget av den utlagte motfyllingen nord for snittet. Snitt 2 er et tverrsnitt mot bygget som er planlagt revet og dokumenterer stabiliteten i etterkant av riving.

For snitt 1 er det beregnet en sikkerhetsfaktor,  $F$ , på udrenert basis  $F \approx 1,3$  for et tilfelle uten tiltak i nedre del av skråningen. Dette er noe høyere enn tilsvarende snitt ned mot framtidig byggegrøp ved Høienhaldgata 7, hvor det ble beregnet  $F \approx 1,2$  før utlegging av motfylling 2025 [2]. Beregningen viser at grunnforsterkningen som er utført nedenfor bygget gir en økning i sikkerhet i snitt 1 opp til ca.  $F \approx 1,4$ . Dvs. at krav til økning i sikkerhet iht. NVE-veileder 1/2019 [3] er tilfredsstillt.

Beregnet sikkerhetsfaktor på udrenert basis for alle tre alternativer er  $F \geq 1,6$ . Det skal nevnes at Multiconsult som kontrollerende ikke har sett på forhold rundt støttekonstruksjon og infrastruktur i bakken. Alternativ 2) ser videre mest gunstig ut i forhold til beregningsmessige deformasjoner på Høienhaldgata 9 som følge av tiltaket. Beregnede deformasjoner er i størrelsesorden 0,5 cm. Med tanke på anleggsgjennomføring i form av terrengavlastning er stabilitet og deformasjoner mot bygg i Høienhaldgata 7 som planlegges revet, å anse som akseptabelt.
