# ØSTFOLDBANEN VL

(SKI) - MOSS

Høyenhaldgata nr. 9  
Anbefaling av nødvendige tiltak  
Km 58,990 – 59,270

| <b>Prosjekt: 960168</b><br><b>Parsell: 20</b> | | Dokument nr.<br><b>SMS-20-A-11371</b> | | | Rev.<br><b>00E</b> | |

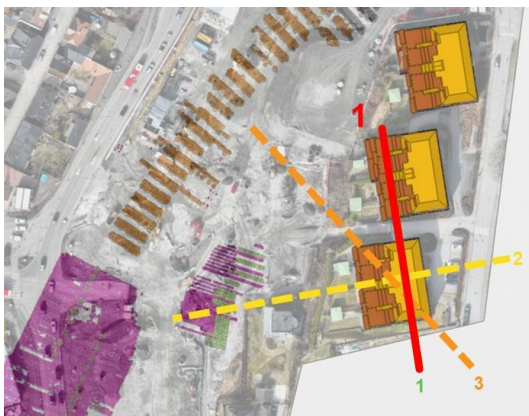
Figur 3-3. Snitt 1

For snitt 1 vil det etter riving av Høyenhaldgate 7 graves ned til kjellernivåer og deretter etableres jetpeler for å sikre skråningen ned mot byggegroppen. I denne situasjonen er beregnet sikkerhetsfaktor  $F_{cu} = 1,67$  som er tilfredsstillende. Under disse arbeidene kan det ikke utelukkes at det vil kunne utvikles deformasjoner i massene vest for Høyenhaldgata 9.

Jetpelene vil imidlertid installeres i passiv sone av kritisk sirkel der de bidrar til økt stabilitet. I installasjonsfasen vil arbeidene med jetpeler kunne gi midlertidige negative effekter på stabilitet opp mot nr. 9, og selv med streng styring av tempo og

framdrift og den i utgangspunktet gode stabiliteten, er det fortsatt en ikke ubetydelig risiko for at deformasjonene blir så store at stabiliteten blir kritisk og bygget må evakueres.

Etter at jetpelene under nr. 7 er ferdig installert, er stabiliteten i snitt 1 god.

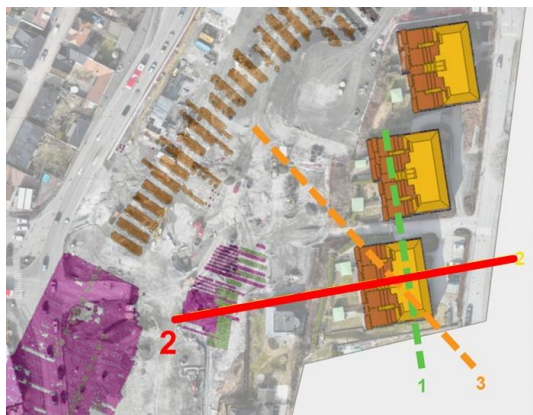
Figur 3-4. Snitt 2

Snitt 2 går normalt på Høienhaldgate 9 og i retning Nyquist gate 5A. Det er antatt at det ikke vil komme deformasjoner fra grunnarbeider i dette snittet. Dette på grunn av at det allerede er etablert en jetpelblokk i forkant av Nyquist gate 5A og det ikke er målt deformasjoner på Høienhaldgate 9 ved etablering av disse.

Beregnet sikkerhetsfaktor er  $F_{cu} = 1,37$ . Isolert sett er dette tilfredsstillende basert på at arbeidene ikke har svekket stabiliteten i denne retningen.

Men det er en mulighet for at arbeidene i retning byggegropa (tiltakene knyttet til snitt 3) kan ha en negativ påvirkning på snitt 2. I så fall endres kravene til beregnet sikkerhetsfaktor til  $F_{cu} \geq 1,61$ . Det vil da kreve tiltak.

Eventuelle tiltak sammen med jetpelblokken vest for Nyquist gate 5A vil fungere som en barriere mot fremtidige deformasjoner som kan komme fra utgraving av fremtidig byggegrop.

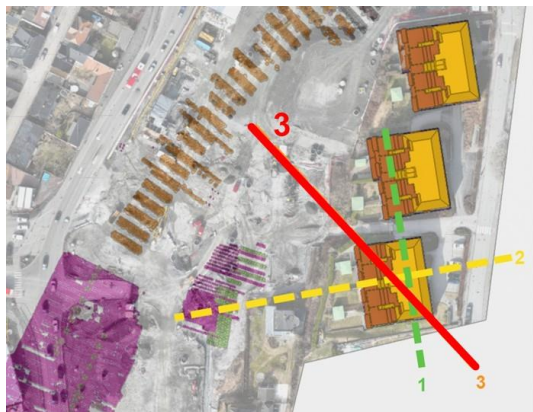
Figur 3-5. Snitt 3

Snitt 3 går diagonalt i retning byggegropen for jernbanen. Snittet går gjennom motfyllingen vest for nr. 7 som er lagt ut vinteren og våren 2025 for å midlertidig stabilisere situasjonen mot nr. 5 og 7.

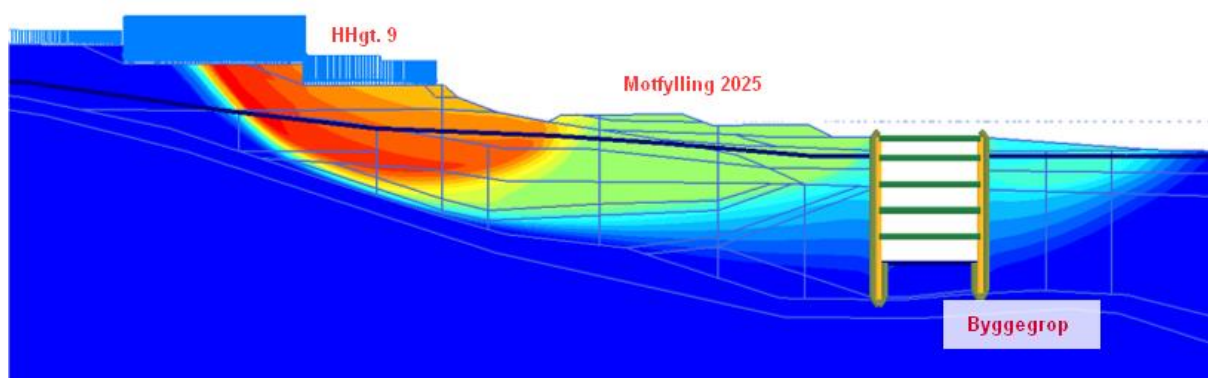
Figur 3-6. Beregningssnitt 3

Beregnet sikkerhetsfaktor ved konvensjonelle beregninger viser at utleggingen av motfyllingen vest for nr. 7 også har en positiv effekt i snitt 3, da beregnet sikkerhetsfaktor økte fra  $F_{cu} = 1,18$  til  $F_{cu} = 1,32$ .

Når snitt 3 beregnes med beregninger som tar hensyn til tøyninger og styrkereduksjon i kvikkleire tilsvarende som beregninger for nr. 5 og 7 (NGI ADP Soft), så er stabilitetssituasjonen mer kompleks. En beskrivelse av metoden og koblingen mot styrke og deformasjoner i kvikkleire er vist i notat /1/.

Før tiltaket med motfylling 2025, er beregnet sikkerhet med denne metoden lav  $SF_{Mweight} = 1,10$ . Også i disse beregningene har motfyllingen en umiddelbar effekt slik at sikkerhetsfaktoren (kort tid) øker til  $SF_{Mweight} = 1,24$ .

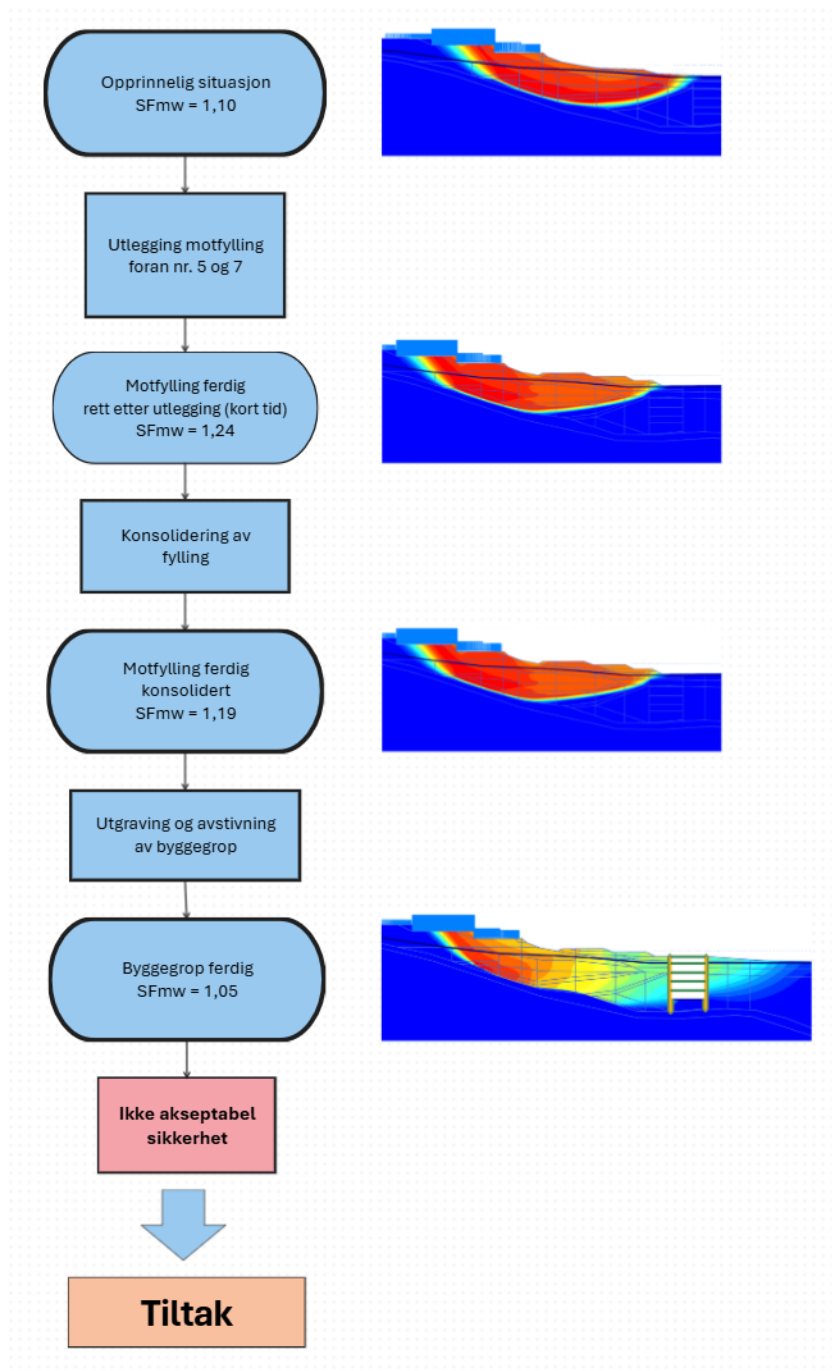
Figur 3-7. Utvikling i beregnet sikkerhetsfaktor med NGI ADP Soft

Motfyllingen som er lagt ut vil imidlertid gi setninger i leiren under motfyllingen, og med skrånende bergoverflate mot vest, vil dette også gi en deformasjonskomponent horisontalt i retning vestover mot den kommende byggegropa. Forplanter denne

deformasjonen seg østover i retning nr. 9 vil det redusere beregnet sikkerhetsfaktor på lang sikt til  $SF_{Mweight} = 1,19$ .

Ved utgraving av byggegropa vil støtteveggene få deformasjoner selv med bruk av grove og stive veggtyper. Legges disse deformasjonene til deformasjonene fra motfyllingen, vil beregnet sikkerhetsfaktor reduseres ytterligere til  $SF_{Mweight} = 1,05$ , noe som er for lavt.

Ut fra disse beregningene kan ikke byggegropa gjennomføres uten at det etableres stabiliseringstiltak mellom Høienhaldgate 9 og byggegropa.

Et aktuelt tiltak vil være å etablere ytterligere jetpelribber mellom byggegropa og nr. 9, se neste kapittel. Erfaringene med etableringa av jetpelribber fra byggegropa våren 2024 ga deformasjoner og tøyninger i dyptliggende kvikkleire opp mot nr. 7. Det ble ikke målt tilsvarende deformasjoner opp mot nr. 9 ved disse arbeidene. Dette indikerer at forholdene opp mot nr. 9 antagelig er noe gunstigere enn mot nr. 7.

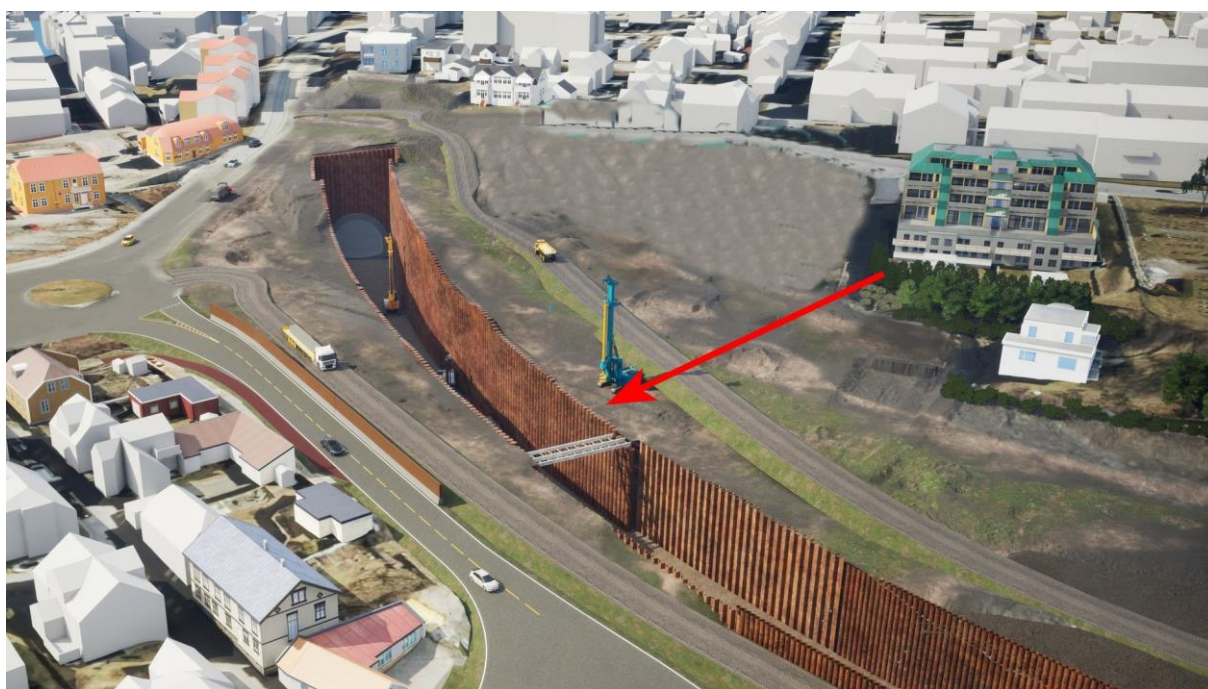
Det kan likevel ikke helt utelukkes at det å installere jetpeler som stabiliserende tiltak i snitt 3 ikke setter i gang deformasjoner og tøyninger som svekker stabiliteten opp mot Høienhaldgate 9.

*Figur 3-8. Kritisk retning på deformasjoner og stabilitet*

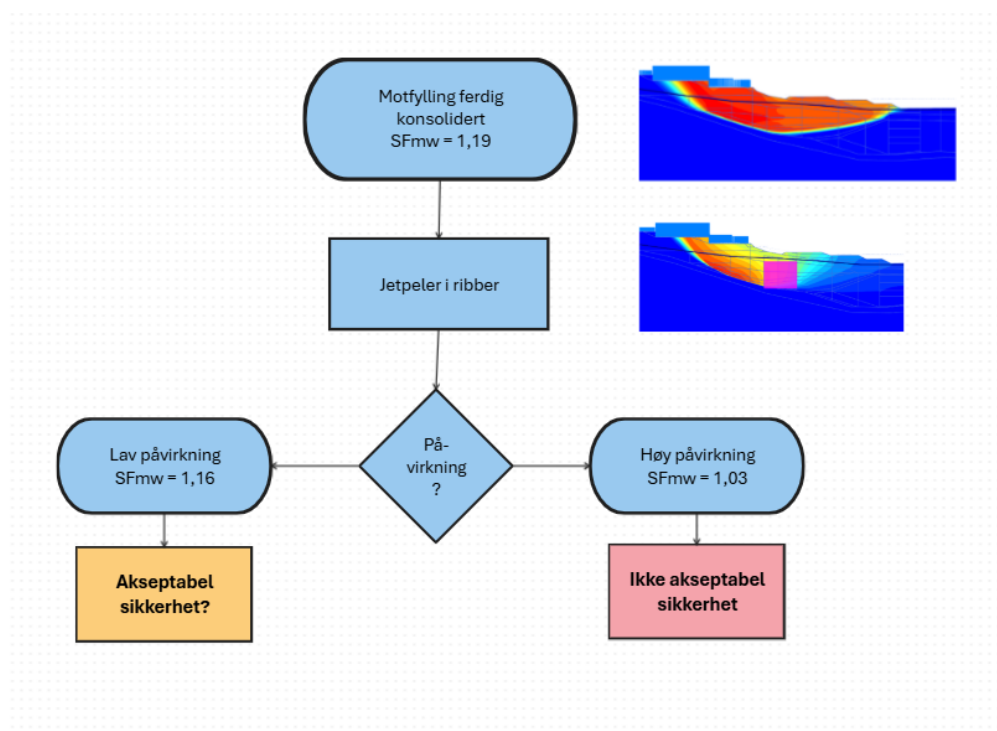
Figur 3-9. Utvikling i beregnet sikkerhetsfaktor med tiltak jetpeler (NGI ADP Soft)

Ved høy påvirkning gir beregningen begynnende flytning i kvikkleiren vest for blokken og beregnet sikkerhetsfaktor er  $SF_{Mweight} = 1,03$ . Ved lav påvirkning er det ikke begynnende flytning og beregnet sikkerhetsfaktor er  $SF_{Mweight} = 1,16$ . Dette er illustrert i etterfølgende figur.

Beregnet sikkerhetsfaktor ved en høy påvirkning fra jetpellarbeidene er ikke akseptabel og det må iverksettes ytterligere stabiliserende tiltak. Eneste realistiske tiltak er da å avlaste skråningen.

Ved mindre påvirkning, men med redusert stabilitet, kan det vurderes å gå videre med jetpellarbeidene med lavere sikkerhet og en ytterligere skjerping av oppfølging og styring av arbeidene. En risikerer da å komme i en situasjon hvor Høyenaldgata 9 må raskt fraflyttes og rives, samtidig som Fjordveien stenges, hvis deformasjonene utvikles ugunstig.

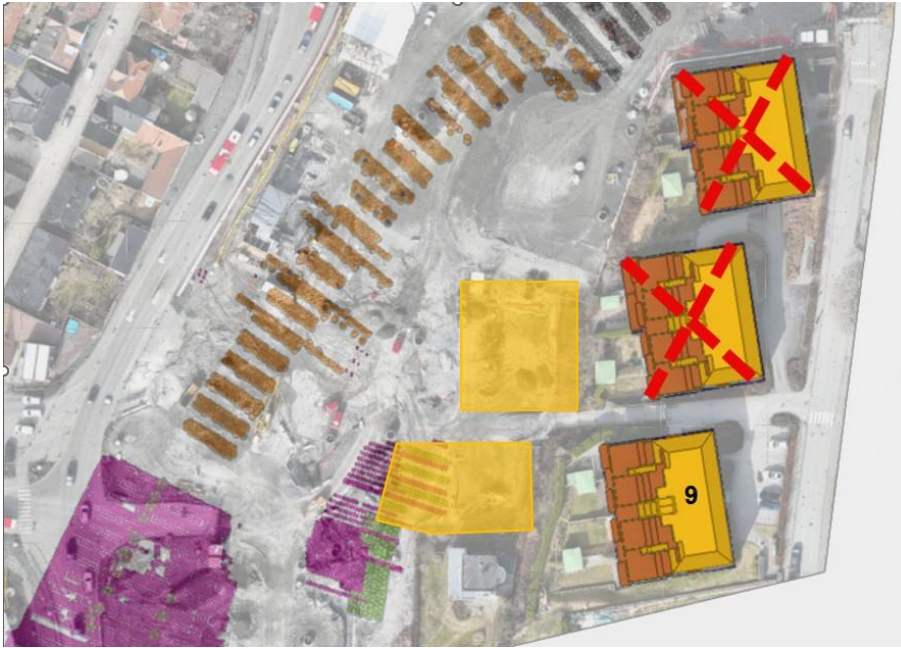
Figur 4-1. Prinsipp for plassering av motfyllinger

For å bedre stabiliteten langs snitt 3 kan det etableres en motfylling vest for nr. 7. Størrelse og utbredelse av fyllingen er ikke detaljprosjektert, men figuren under viser i prinsipp hvor den bør plasseres.

En motfylling for å bedre stabiliteten i snitt 2 må eventuelt plasseres inn mot hagene vest for blokken, se etterfølgende figur. Det vil ikke være mulig å plassere motfylling i hele bredden av blokken på grunn av Nyquist gate 5A.

Utlekking av motfyllinger vil øke sikkerheten, men vil også kunne sette i gang uønskede deformasjoner i underliggende kvikkleire.

Tiltakene er ikke detaljprosjektert, men det er trolig ikke et tilstrekkelig tiltak for å få beregnet sikkerhet opp til kravet på  $F_{cu} \geq 1,61$ .

En samlet vurdering er at ytterligere motfyllinger er et lite aktuelt stabiliserende tiltak, siden man trolig ikke oppnår tilstrekkelig sikkerhet og tiltaket gir en økt risiko for deformasjoner som igjen vil medføre behov for riving.

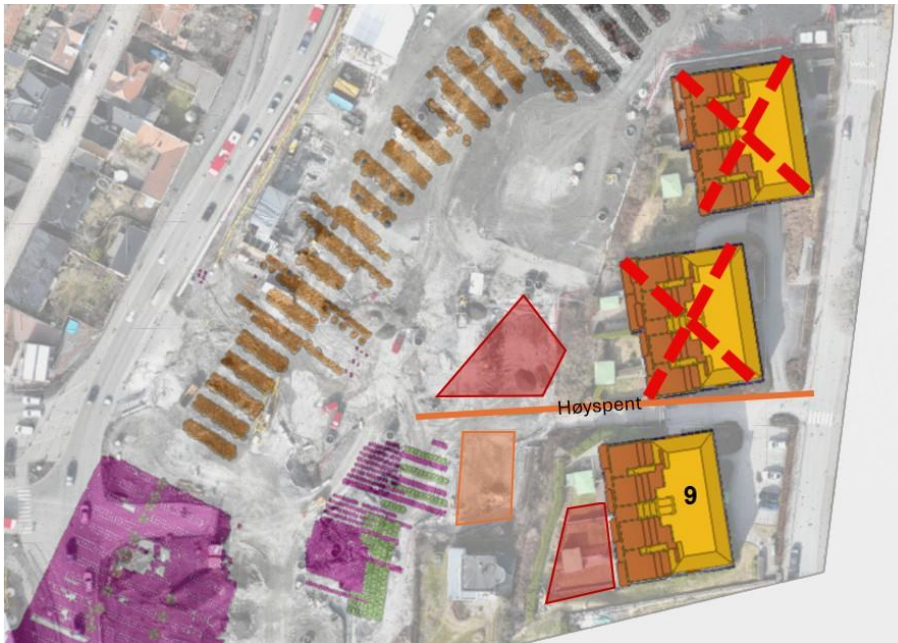
Figur 4-2. Plassering av jetpelribber i prinsipp

Grunnforsterkning vil i praksis bety installasjon av jetpeler i ribber. Områder som er aktuelle for etablering av jetpeler er vist på etterfølgende figur. En slik jetpeling kan kun foregå etter at nr. 5 og 7 er revet. For å eventuelt bedre stabiliteten i snitt 2 må jetpeler etableres helt inntil nr. 9 som vist figuren. Det kan også være behov for å etablere jetpeler i oransje område.

Det vil være utfordrende å installere jetpeler helt inntil blokkene med hensyn på HMS-forhold for beboere mens arbeidene pågår.

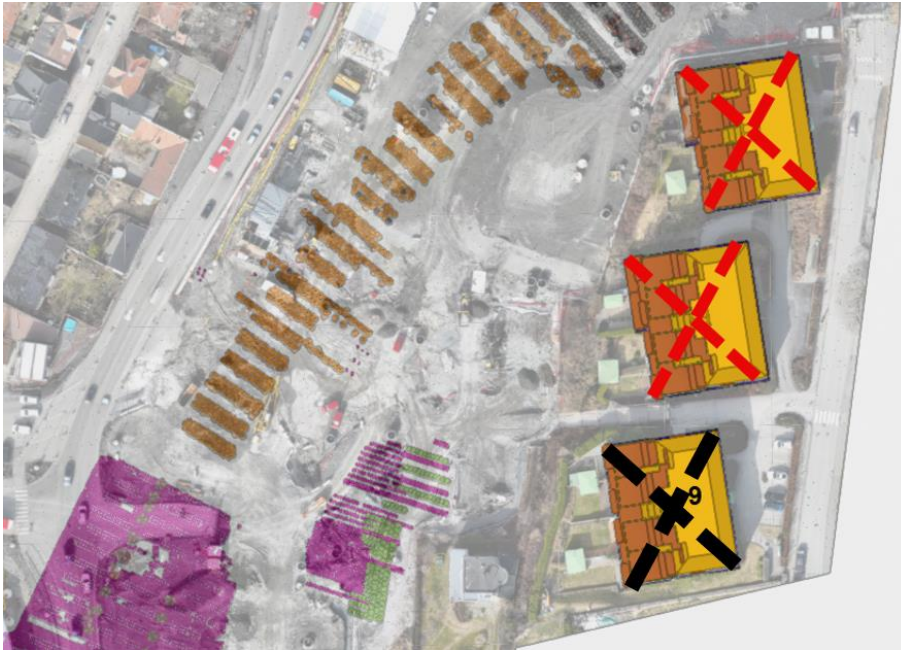
*Figur 4-3. Avlasting ved riving*

Avlasting ved at en fjerner lasten fra bygget er et robust tiltak som øker stabiliteten og som tillater deformasjoner i skråningen fra de etterfølgende anleggsarbeidene. Avlasting kan enten skje ved en refundamentering av blokken til berg eller ved at blokken rives.

Det er ikke endelig konkludert beregningsmessig om det er et tilstrekkelig tiltak å rive blokkene for å oppnå god nok sikkerhet ved uttak av byggegropen, eller om det må noe grunnforsterking til langs snitt 3. Foreløpige resultater viser at avlasting (riving) vil være tilstrekkelig.

Avlasting betyr dermed i praksis at Høienhaldgate 9 rives og eventuell med noe avgraving i etterkant.

Situasjonen for Høyenhalldgate nr. 9 er noe bedre enn for nr. 5 og 7, men man kommer ikke utenom at det er en ikke ubetydelig geoteknisk risiko dersom man går videre med jernbaneutbygningen uten å rive også nr. 9. Vår anbefaling basert på en totalvurdering av det geotekniske risikobildet blir således å rive Høyenhalldgate nr. 9 dersom man skal gå videre med jernbaneutbygningen.
