**Østfoldbanen VL, Sandbukta - Moss - Såstad**  
**Årsrapport 2023 for støvmålinger og**  
**støyende arbeider**

| Prosjektnavn: Sandbukta-Moss-Såstad<br>Prosjektnr: 960168 | | Dokument-/tegningsnummer:<br><br><b>SMS-00-A-00384</b> | | Revisjon:<br><br>00E | |

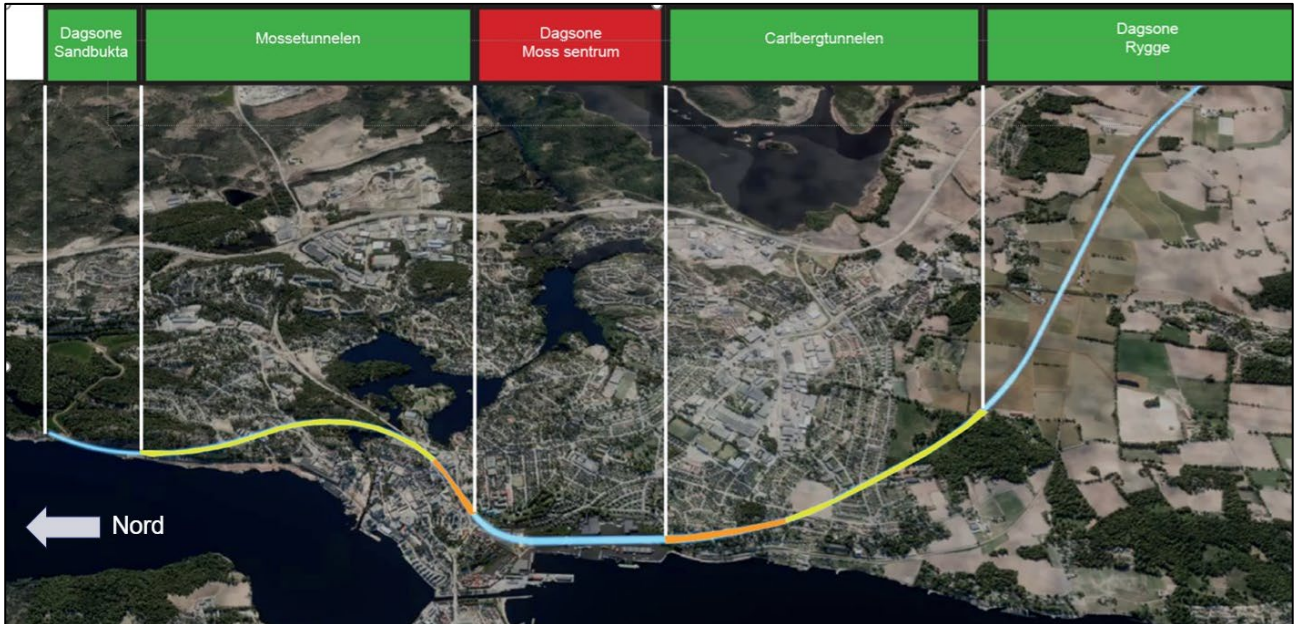
Figur 1. Prosjekt nytt dobbeltspor Sandbukta-Moss-Såstad. Blått viser dagsoner, gult og oransje viser tunneler.

Denne årsrapporten oppsummerer arbeider og målinger av støv og støy for prosjekt nytt dobbeltspor Sandbukta-Moss-Såstad i 2023. Rapporten dekker arbeider som er utført på hele den ca. 10 km lange strekningen, se Figur 1.

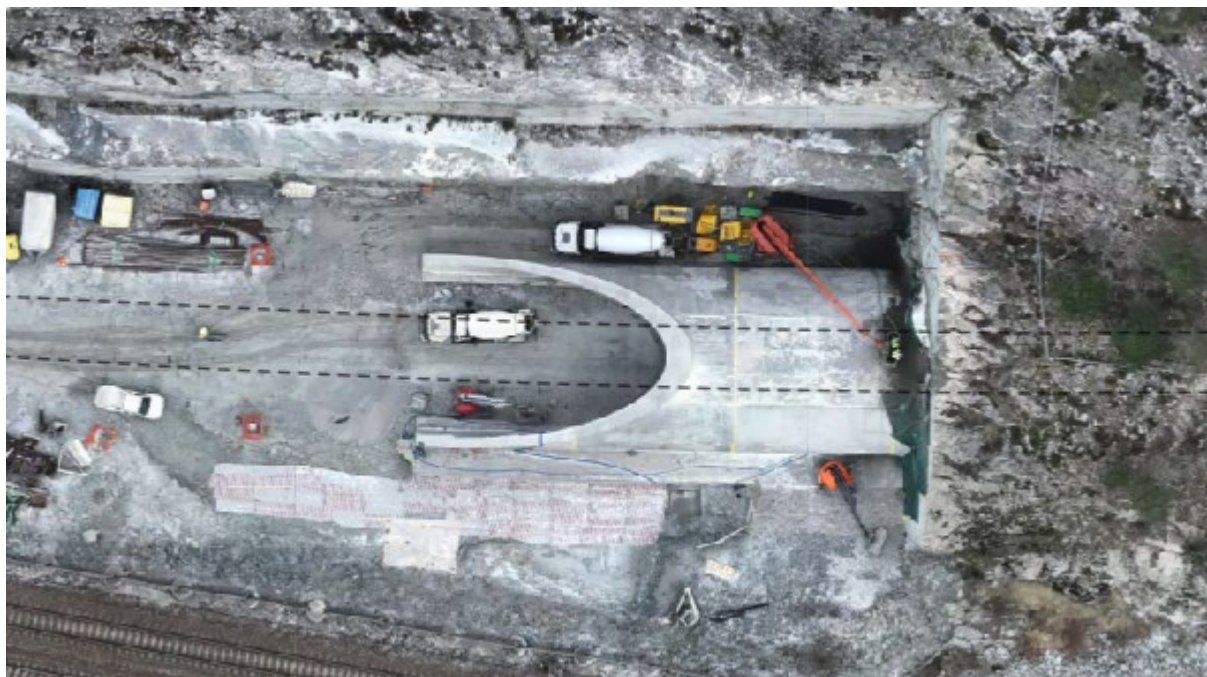
Figur 2. Ferdig støpt portal i nordlig ende av Mossetunnelen ved Sandbukta. Foto: ScanSurvey/Bane NOR

Portalen i Mossetunnelen nord er støpt ferdig, se Figur 2. Mossetunnelen er drevet frem til Kransen nord i Moss sentrum. Gjennom 2023 har hovedarbeidene bestått av utgraving av bunnrensk, vann- og frostsikringsarbeider og utstøping av tunnelprofilen. Disse arbeidene pågår enda.

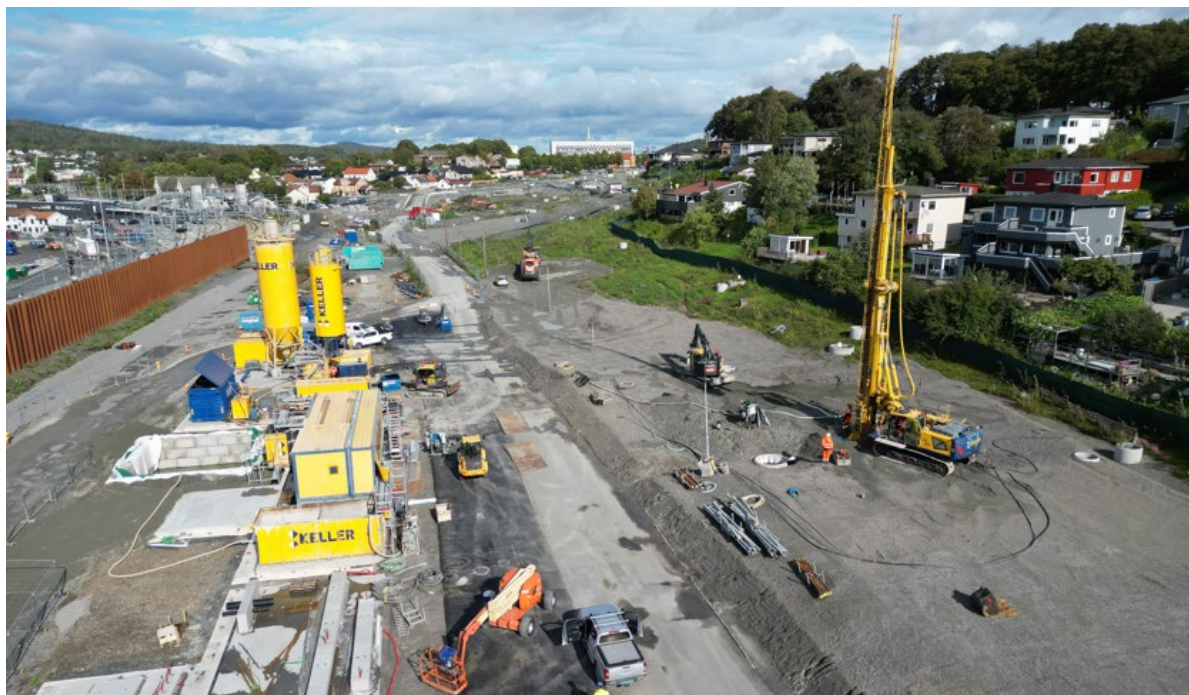
Figur 3. Jetpeling på stasjonsområdet i Moss, er et områdestabiliseringstiltak. Foto: Bane NOR.

Jetpelingen startet i september – oktober i stasjonsområdet, hvor en lang arbeidsplattform var etablert. Jetpeling som grunnstabiliseringsteknikk fører med seg en rekke utstyr som det er bygget flere betongdekker og tette basseng til for å ivareta produksjon, sikkerhet og ytre miljø.

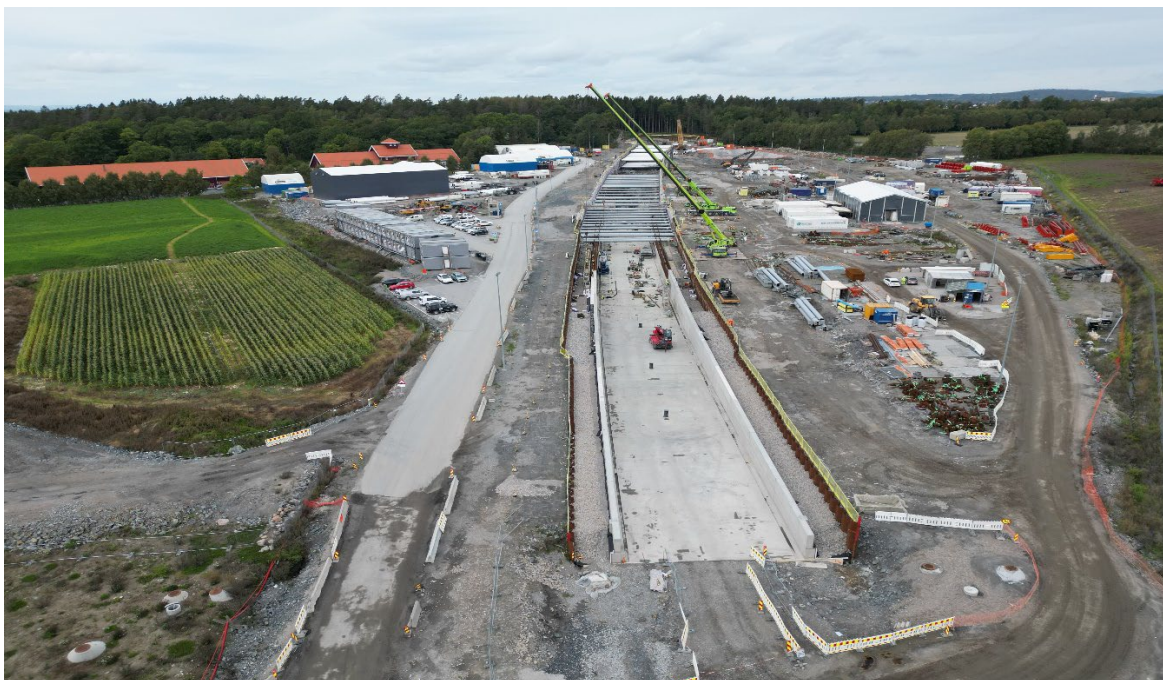
Figur 4. Kulvert Carlberg med betongstøp, sørlige del. Foto: Bane NOR.

På Carlberg er det blitt utført betongstøping av bunnplate og vegger i kulvert, fra sør og nordover (Figur 4). Utgraving til dypere nivå er utført. Bufferdam er utbedret.

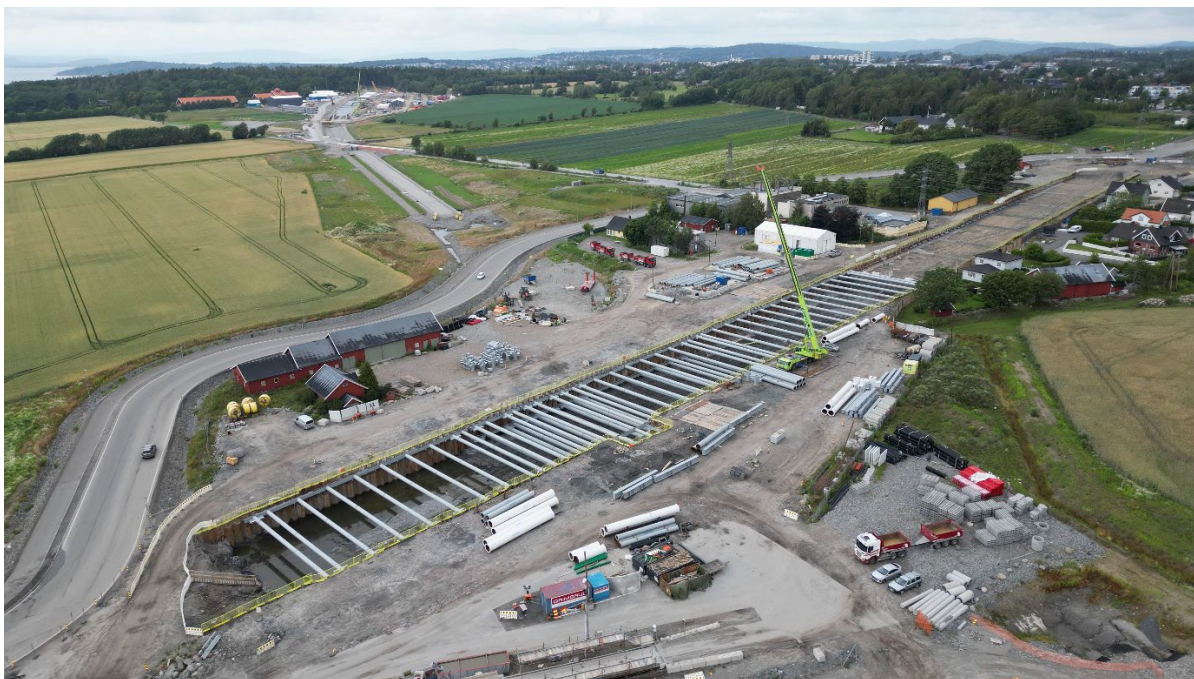
Figur 5. Stivere er montert i kulvert Larkollveien. Foto: Bane NOR.

Veikulvert er gravd ut til bunnivå i sørlige del. Som Figur 5 illustrerer, er stivere montert for å støtte opp spuntveggene.

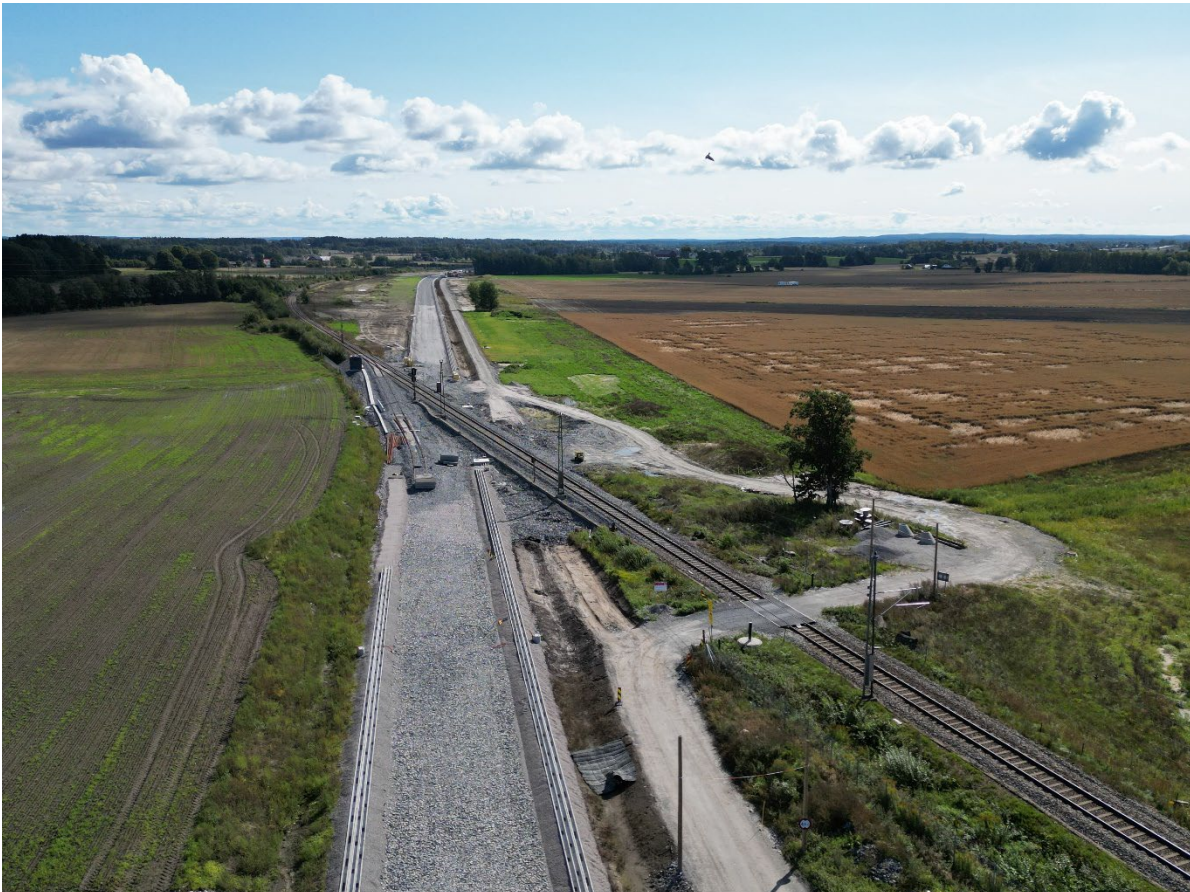
Figur 6. Drenering er utbedret og grøfter med erosjonstiltak er anlagt langs nytt dobbeltspor mellom Dilling og Såstad. Foto: Bane NOR.

Det er etablert dreneringsgrøfter langs sporene og utført diverse jernbanetekniske arbeider (støp av fundamenter til master og installasjon av kabelkanaler og trekkerør). Matjord er anlagt i grøfter og gress er sådd, se Figur 6. Jordbruksdrenering er utbedret på flere områder.

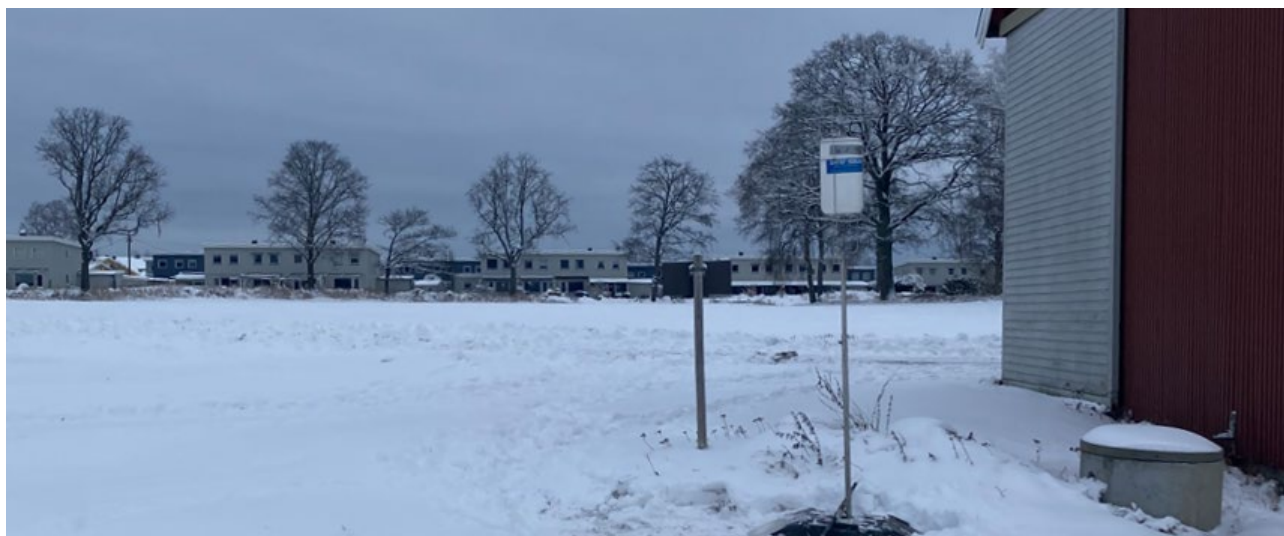
Figur 7. Stasjon for måling av støvnedfall. Foto: Bane NOR.

Målinger blir gjennomført iht. NS 4852:2010 (Luftundersøkelser Uteluft Måling av støvnedfall).

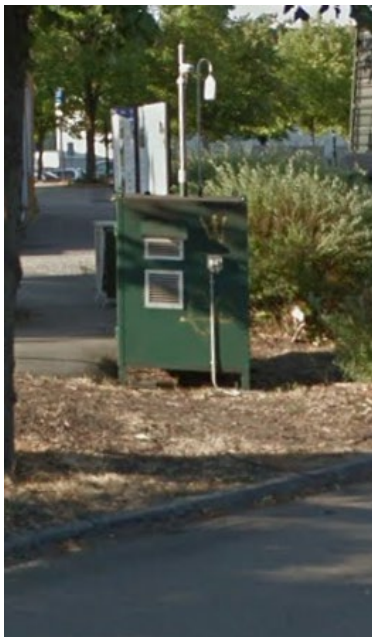
Figur 12. Målestasjon for svevestøv ved Kransen/rv. 19 i Moss. Til høyre vises skala for forurensningsklasser for PM<sub>10</sub> og PM<sub>2,5</sub> (Kilde:

Data for 2023 viser ett døgn (9. mai) med PM<sub>10</sub> over 50 µg/m<sup>3</sup> ved måleren i Moss sentrum (Kransen). Det ligger langt under antall tillatte antall døgn over grenseverdi<sup>1</sup>, som er 25. Årsmiddel for PM<sub>10</sub> ligger på 11 µg/m<sup>3</sup>, noe som tilsier Liten helserisiko iht. skalaen i Figur 12.
