# ØSTFOLDBANEN VL

## MOSS – SARPSBORG

**Bunndyr, begroingsalger og fisk i Gunnarsbybekken,  
Moss kommune, 2024**

| <b>Prosjekt: 960168</b> | | Dokument nr.<br><br><b>SMS-30-Q-64009</b> | | | Rev.<br><br><b>00E</b> | |

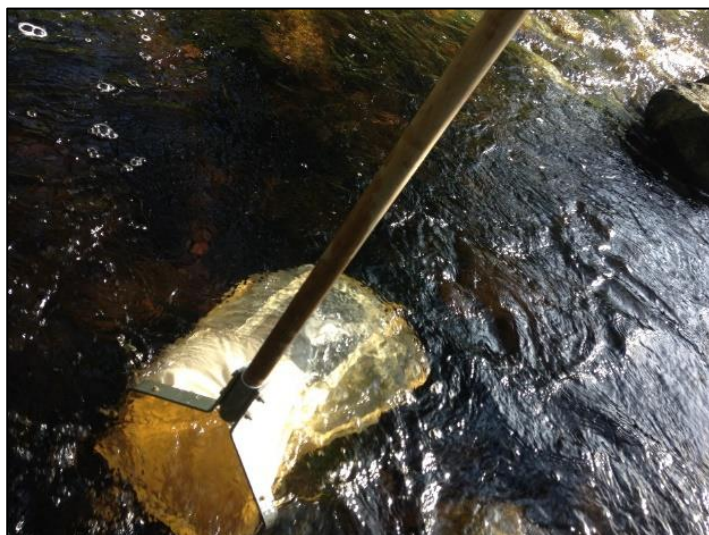
Prøvene ble tatt ved å benytte sparkemetoden. Sparkeprøvene ble utført med en hov med 250 µm maskevidde (Figur 2-1). Metoden er i samsvar med metodikk beskrevet i Veileder 02:2018 (Direktoratsgruppen vanndirektivet, 2018). Vårprøvene ble tatt 16.04.24, og høstprøvene ble tatt 08.10.24. Det var moderat vannføring og gode forhold under prøvetakingen.

**Figur 2-1. Sparkehov benyttet til innsamling av bunndyrprøver. Foto: COWI.**

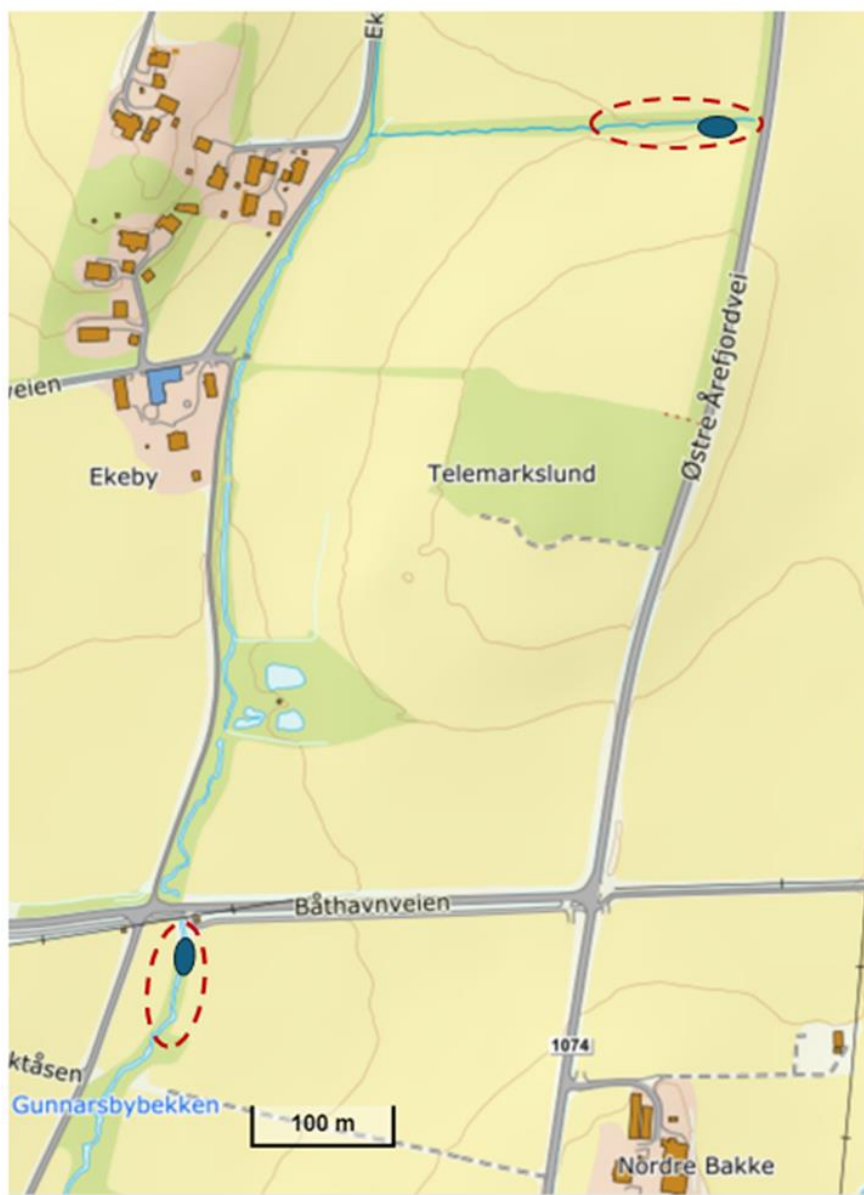
De to lokalitetene som er undersøkt med hensyn på begroingsalger, bunndyr og fisk ligger ved henholdsvis Båthavnveien og Østre Årefjordvei, for plassering i kart se Figur 3-1.

Figur 3-1. Stasjonen ved Båthavnveien vises nede til venstre mens stasjonen ved Østre Årefjordvei vises oppe til høyre. Bunndyr og begroingsalger er tatt ut ved blå markering, rød markering viser område for ungfiskundersøkelser.

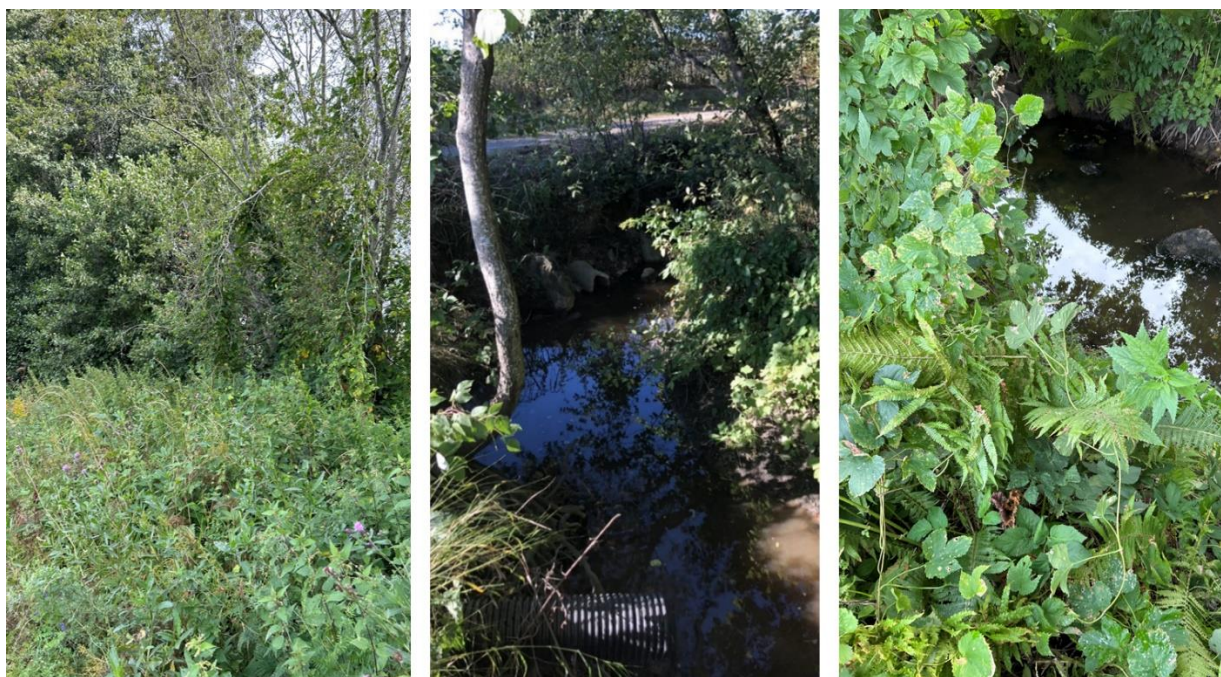
- Stasjonen oppfyller alle metodespesifikke krav for prøvetaking av bunndyr og begroingsalger. Deler av bekken ved Båthavnveien er illustrert med situasjonsfoto i Figur 3-2.
- Velutviklet og overhengende kantvegetasjon har trolig redusert fangbarheten for fiske med elektrisk fiskeapparat.

Stasjonen er lokalisert ved en pumpestasjon for kommunalt avløpsvann, tilknyttet Fuglevik avløpsanlegg. Bekken er noe kanalisert og senket. Det er tilrettelagt med gytegrus i regi av Jeger- og Fiskerforeningen. Kantvegetasjonen består primært av svartor, nitrofile «åkerugras» og ulike gress. Humle er utbredt. Stasjonen er noe skyggefull. Området er typisk landbruksmark. Bekkens dybde er 0,1-0,4 m og bredde 1-2 m. Substratet er stein og grus, og det er moderat vannstrøm.

Figur 3-2. Gunnarsbybekken med kantvegetasjon ved Båthavnveien. Foto: COWI.

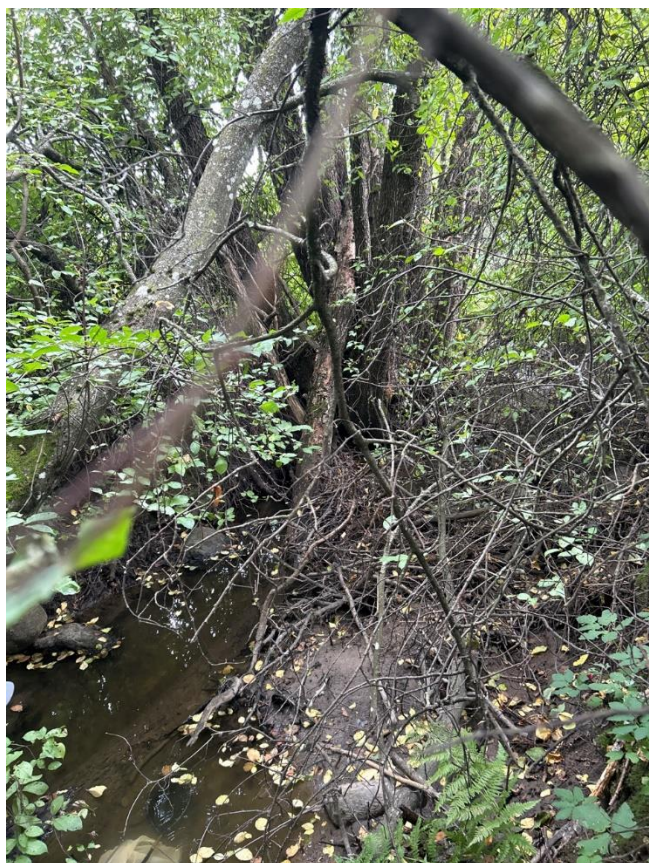
Stasjonen oppfyller alle metodespesifikke krav for biologisk prøvetaking. Figur 3-3 viser bekken ved Østre Årefjordvei.

Også her er det tilrettelagt med gyttegrus. Bekken er rettet, senket og steinsatt. Kantvegetasjonen er velutviklet, men smal, og består i hovedsak av orekratt, «åkerugress» og gress, og stasjonen er skyggefull. Sideterrenget er fulldyrka mark. Substratet består av grus og stein, dybden er ca. 0,1-0,3 m og bredden ca. 2 m.

Figur 3-3. Stasjonen ved Østre Årefjordvei. Stasjonen er vanskelig å fiske pga. dårlig fremkommelighet i bekken. Foto: COWI.

Denne stasjonen er svært krevende å fiske da det er vanskelig fremkommelig pga. tett vegetasjon (Figur 3-3).

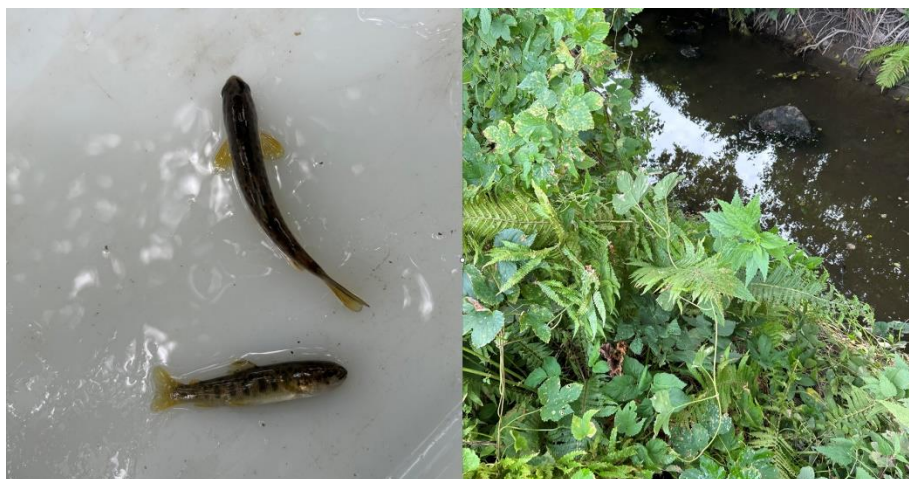
Ved Båthavnveien ble det fisket et areal på 50 m<sup>2</sup> (Figur 4-1). Stasjonen ved Båthavnveien har i hovedsak moderat vannstrøm, med variabelt substrat. Kantvegetasjonen dekker >75 %. Det er gitt en THS score = 6 av 12, tilsvarende habitatklasse 2, Egnet Habitat.

**Figur 4-1. Situasjonfoto fra stasjonen ved Båthavnveien med to ørreter fra fangsten.**

Ved Båthavnveien ble det påvist 39 årsyngel og 10 eldre aure, se Tabell 4-3. Tetthet av laksefisk er beregnet til 2,0 og 2,3 pr m<sup>2</sup> for hhv. årsyngel og eldre fisk.
