# ØSTFOLDBANEN VL

## (SKI) - MOSS

Høienhaldgata nr. 5, 7 og 9  
Riving av bygg  
Km 58,990 – 59,270

| <b>Prosjekt: 960168</b><br><b>Parsell: 20</b> | | Dokument nr.<br><b>SMS-20-A-11367</b> | | | Rev.<br><b>00E</b> | |

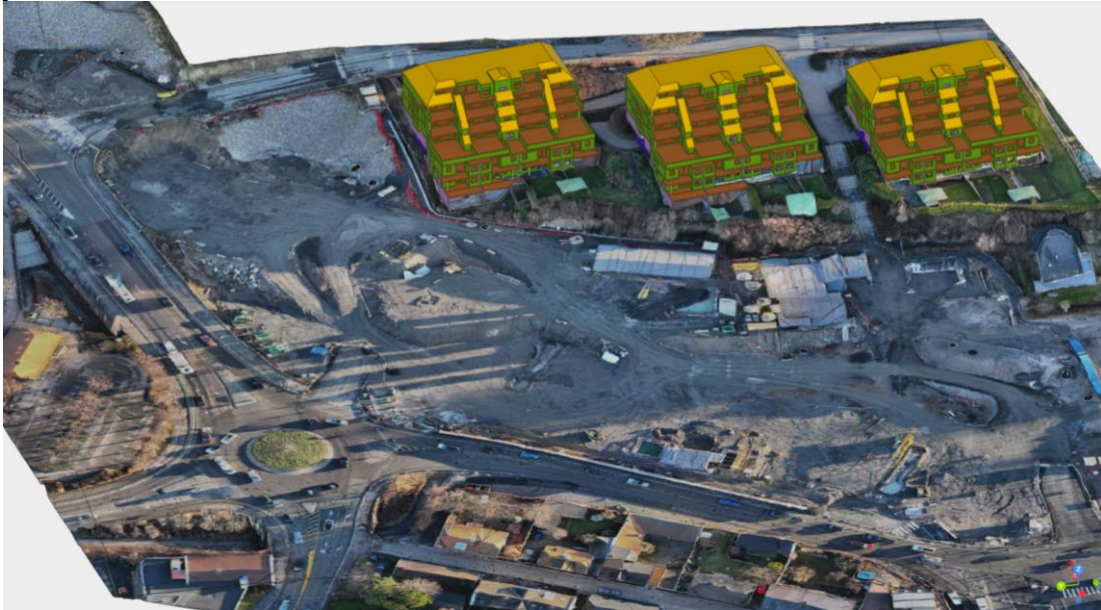
*Figur 4 viser 3-d modell av Høienhaldgate nr.5, 7 og 9 i forhold til anleggsområdet januar 2025*

I Figur 4 er byggene vist i forhold til anleggsområdet, Fjordveien og Rv19 på scan fra januar 2025.

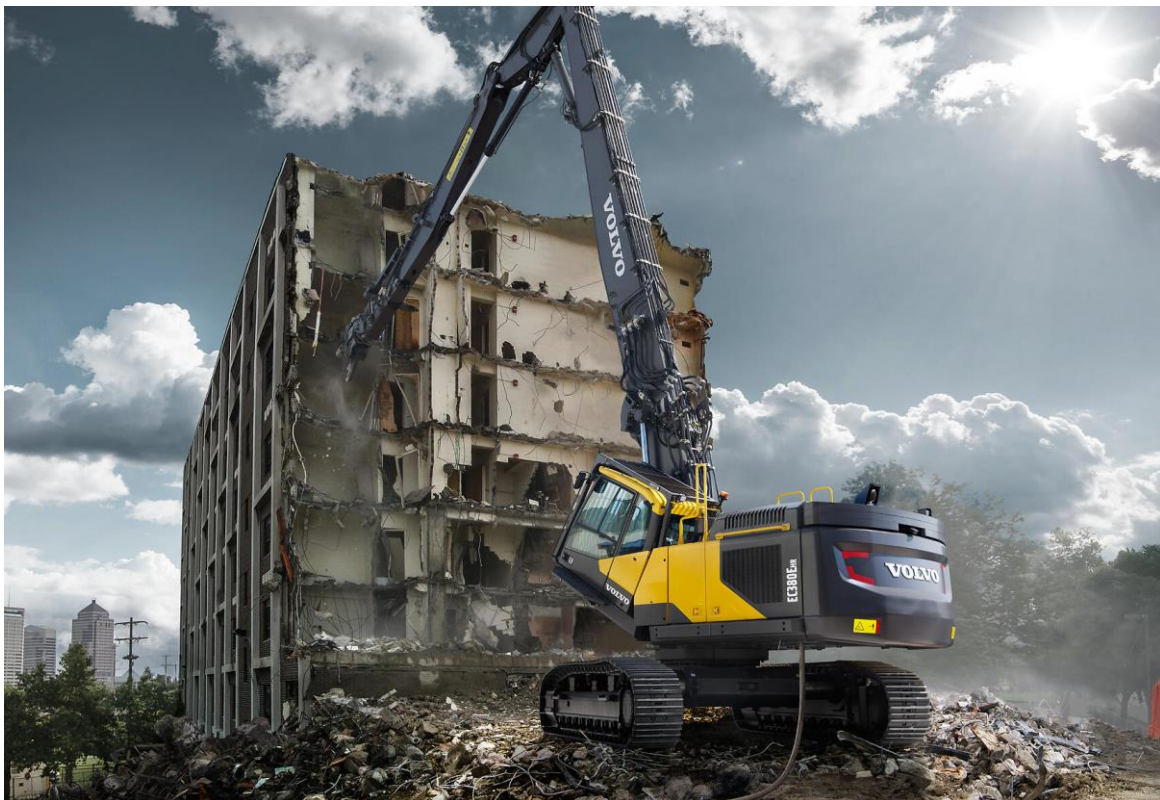
*Figur 11 Illustrasjon av rivning av betongbygg (fra datablad for Volvo EC380E HR)*

En illustrasjon av en riveutførelse hentet fra datablad for en 50 tonns gravemaskin Volvo EC380E HR er vist i Figur 11. Denne maskinen har god rekkevidde for å rive de 5 etasjene med ca. 14 m totalhøyde.

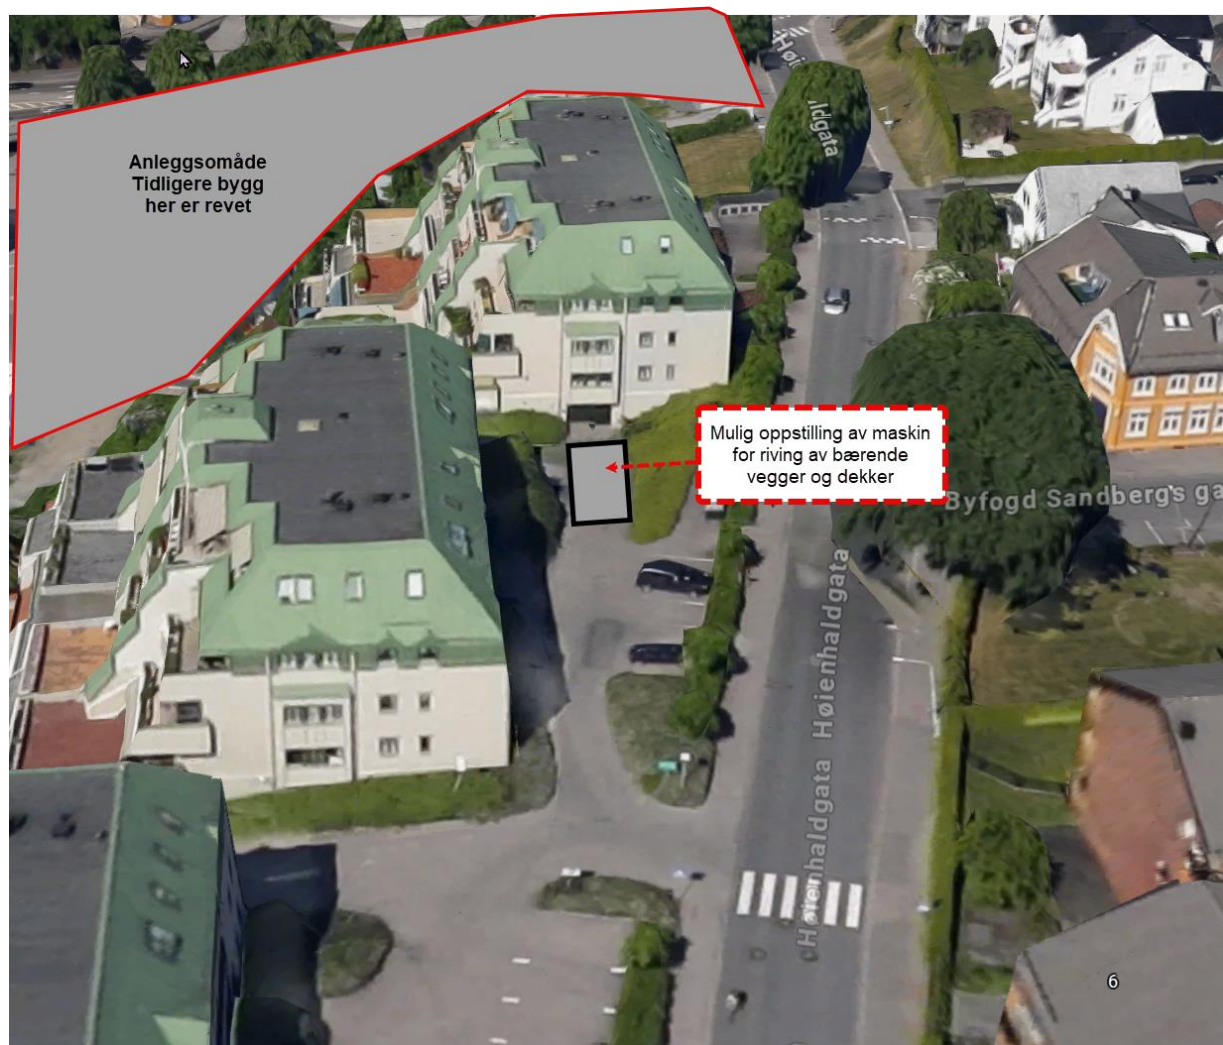
Figur 12 Mulig oppstilling av maskin for rivning av Høienhaldgata nr. 5

Bygget har en 2 -delt oppbygging med en øvre hoveddel og en nedre del som ligger en etasje lavere. Total høyde for byggets øvre del antas å være ca. 14 m over garasjeplanet. Det er naturlig å rive den øvre bygningsdelen først, og en mulig oppstilling for en rivemaskin kan være ved innkjøringen til garasjen. For å utføre en kontrollert rivning antas det at entreprenøren vil bruke en spesialtilpasset
